Gewässerökologische Untersuchung der Nagold und Seitengewässer im Einzugsgebiet des AZV Nagold

Endbericht

Defizite, Belastungsursachen, Maßnahmen,
Zuständigkeiten und weiteres Vorgehen

Januar 2020

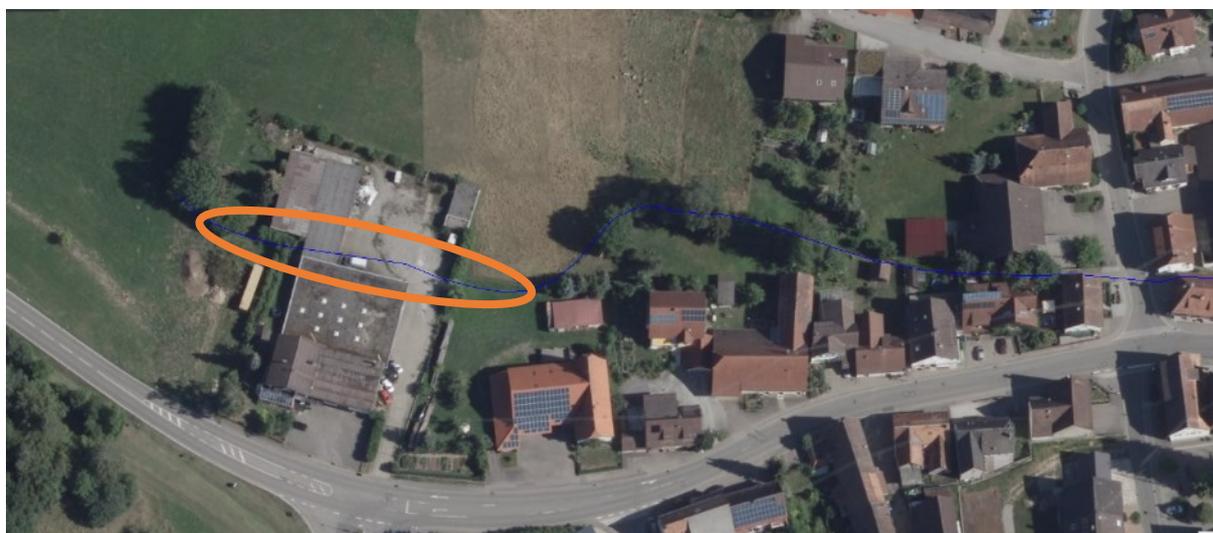
Relevante Einzelaspekte für M1:

- Anschlussituation Gewerbe im Quellbereich der Steinach

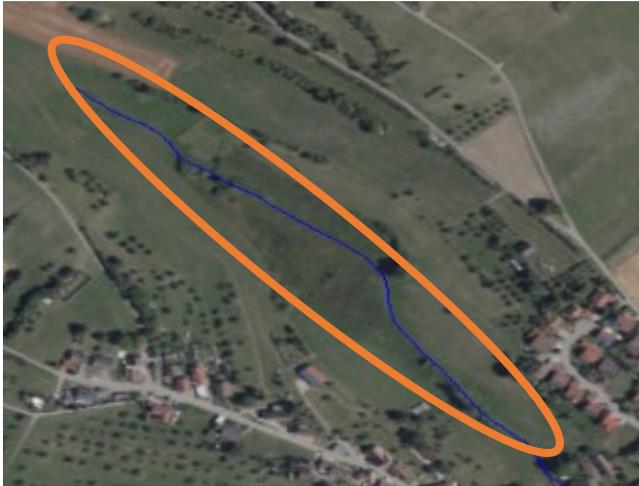
- Kontrolle Oberflächenabfluss Ackerflächen
- Reduzierung Fremdwasser/ Zufluss aus Außengebieten in die Kanalisation
- fehlender Gehölzsaum

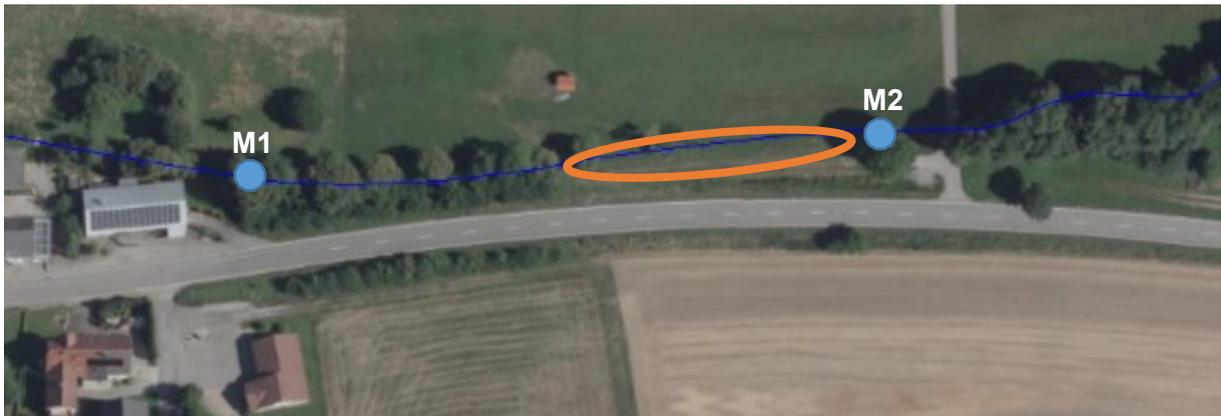
Relevante Einzelaspekte für zwischen M1 und M2:

- fehlender Gehölzsaum entlang der Steinach

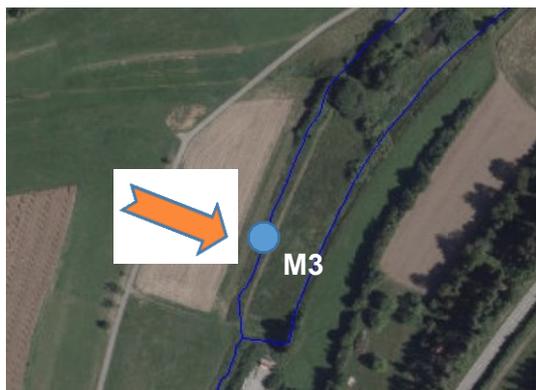
Ackerfläche entlang M3

- Oberflächenabfluss/Erosion der Ackerflächen (laut landnutzung-corine-2012.shp Grünland)

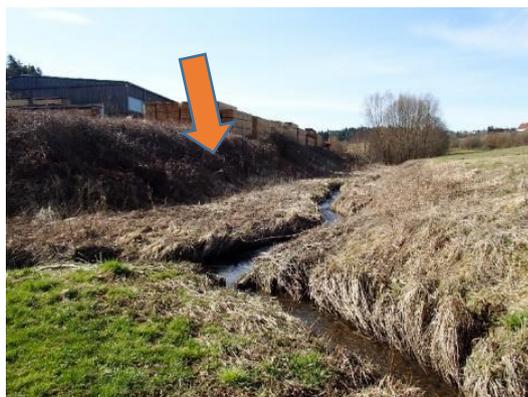
Blick von M3 auf Sägewerk

- Hof- und Lagerfläche des großen, holzverarbeitenden Betriebs

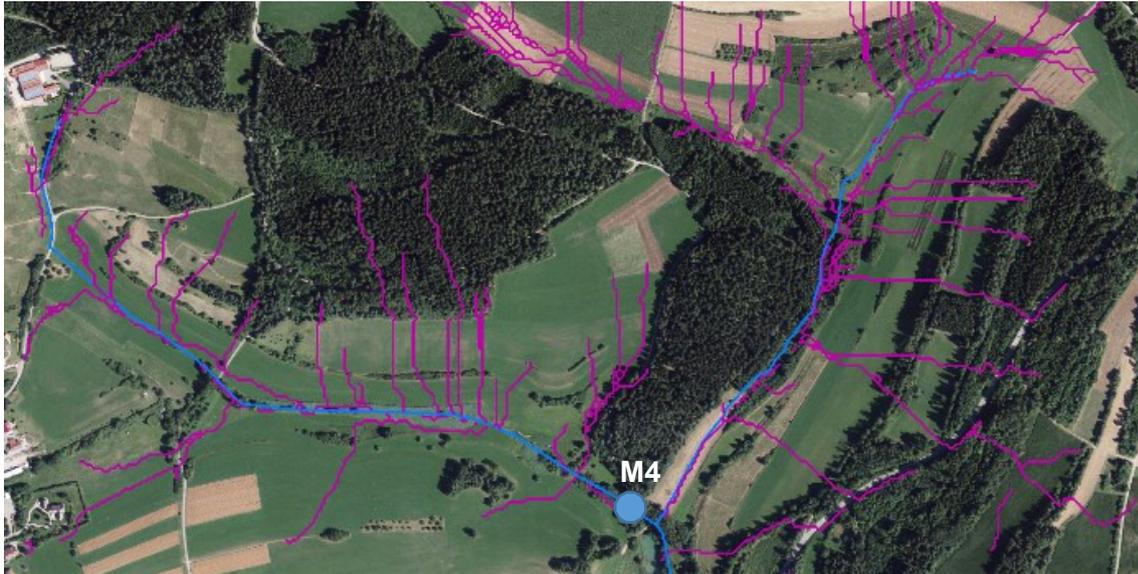
- Der hohe Anteil an Feinsediment wirkt sich an M4 auf die Core Metrics Rheoindex und Epirhithralbesiedler aus und führt zum Fehlen einiger Artengruppen; ggf. spielt hier die Bodenerosion aus den umliegenden Flächen eine Rolle

- Bodenerosion, Abflussbahnen oh. und uh. M4

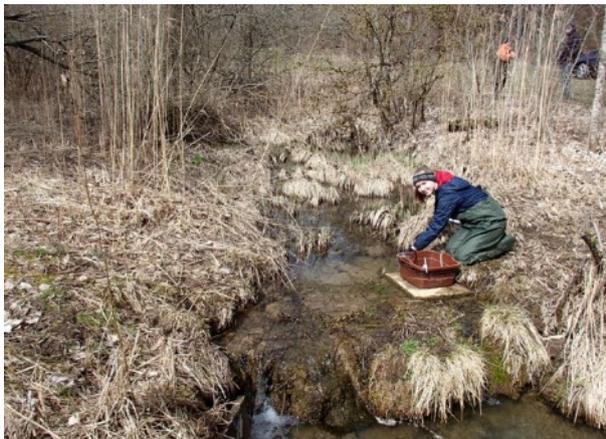
Blick auf M4

- Starker Algenaufwuchs bereits an M4, trotz „guter“ Nährstoffsituation und Beschattung; ggf. erfolgt der Eintrag über erodierte Sedimente
- Die P-Belastung bei Regenwetter zeigt an einem Einzelereignis an M5 mit 0,16 mg/l ortho-P eine Überschreitung des Orientierungswertes, die im Zusammenhang mit der Entlastung am RÜB Salzstetten zu sehen ist. Nicht plausibel ist die annähernd gleiche Konzentration von ortho-P und P ges bei gleichzeitigen hohen AFS-Werten.

- Nährstoff- und Feinsedimentbelastung → Veralgung, Kolmation (nicht nur geogen)

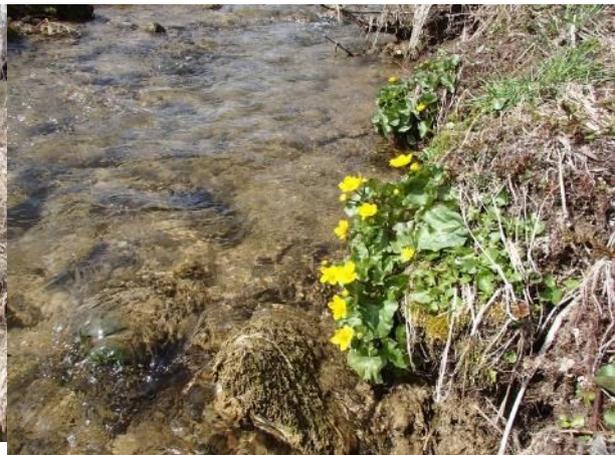
Blick auf die Gewässersohle bei M5

- **Struktur:** keine offiziellen GeStruk-Daten vorhanden. An M4 dominiert Lehm/Schlamm mit 75 %, Steine fehlen. M5 weist zu 50 % Steine und Kies auf, ist jedoch verbacken (Kalksinter, Feinsediment).
- **angrenzende Nutzung:** überwiegend Grünland, in den Quellbereichen Acker
- **Sonstiges:** hohe Algenbedeckung!

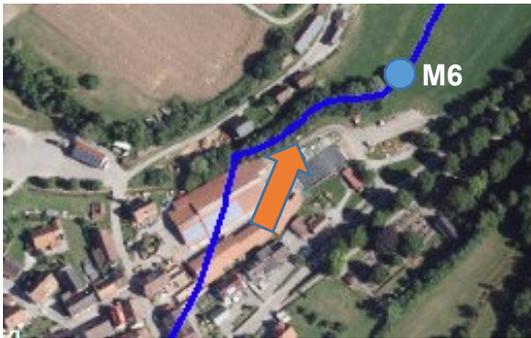
Einfluss Hofanlage auf M6

- Entwässerung Hof- und Lagerflächen des landwirtschaftlichen Betriebs (oberhalb M6) und der Biogasanlage (oberhalb M7)

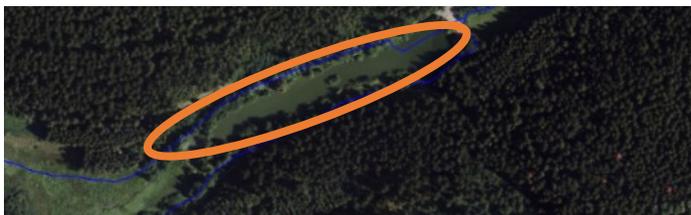
- Einfluss Fischteich auf M7:

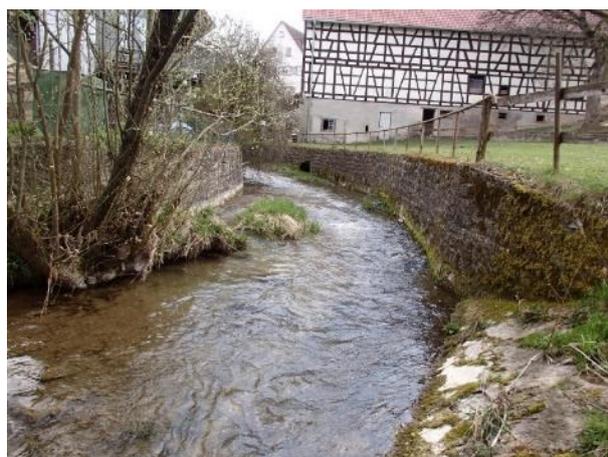
- Gewässerstruktur, Sohle/Uferböschung im Siedlungsbereich

Blick auf M10, oberer Bereich
Ufermauer, Sohle strukturiert

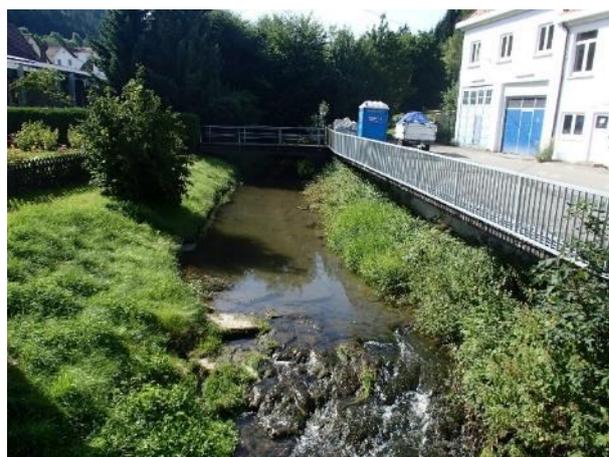
Blick auf M10, unterer Bereich
Uferböschung, Sohle eintönig oder fixiert

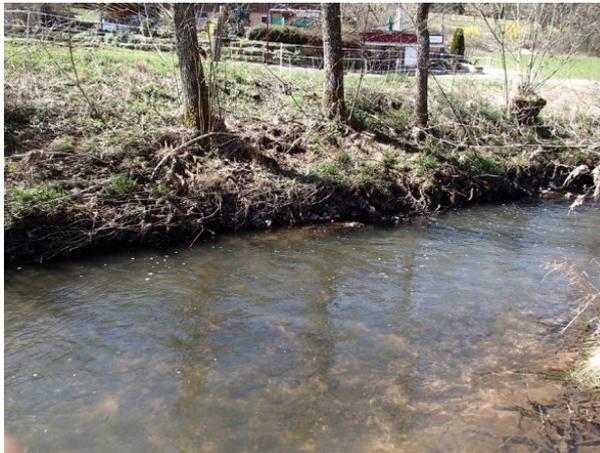
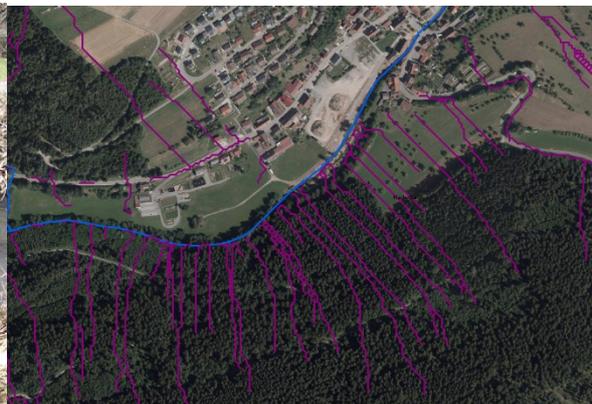
- Algenaufwuchs, Foto M12
- Abflussbahnen M11a und oh. M12a aus Wald und Wiesenflächen

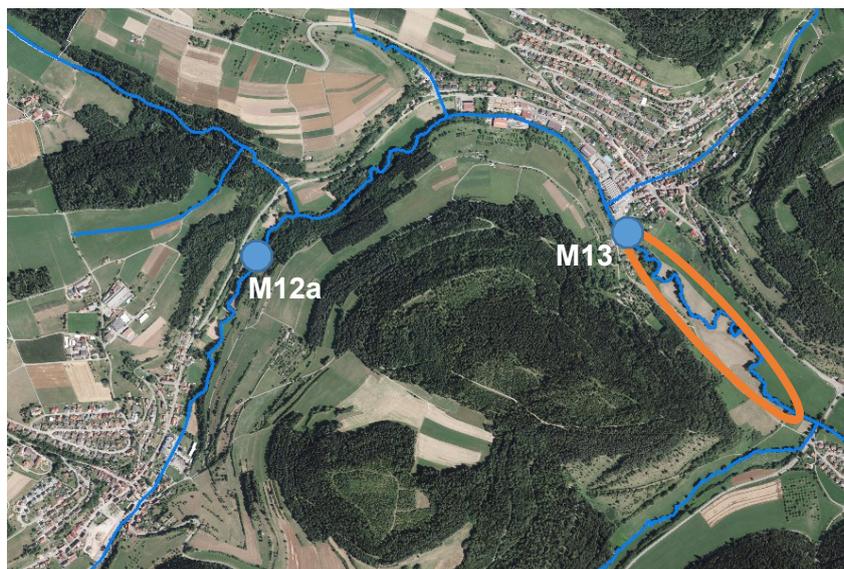
- erhaltenswerte Eigendynamik uh. M13

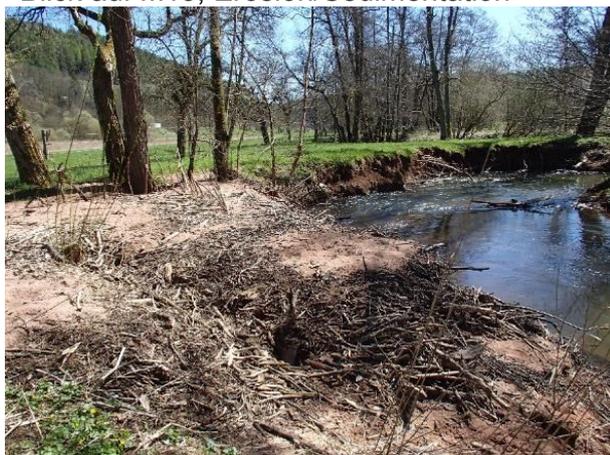
Blick auf M13, Erosion/Sedimentation

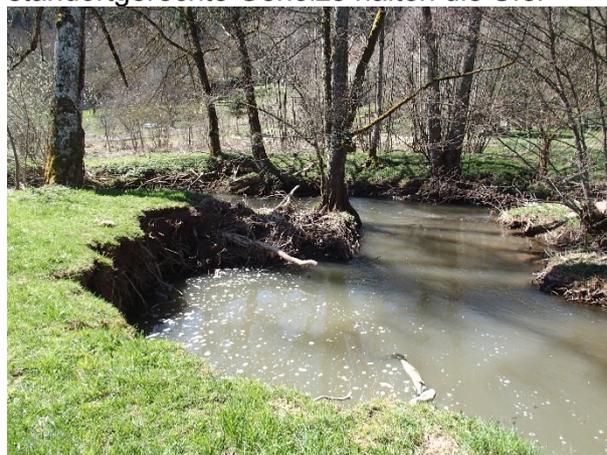
standortgerechte Gehölze halten die Ufer

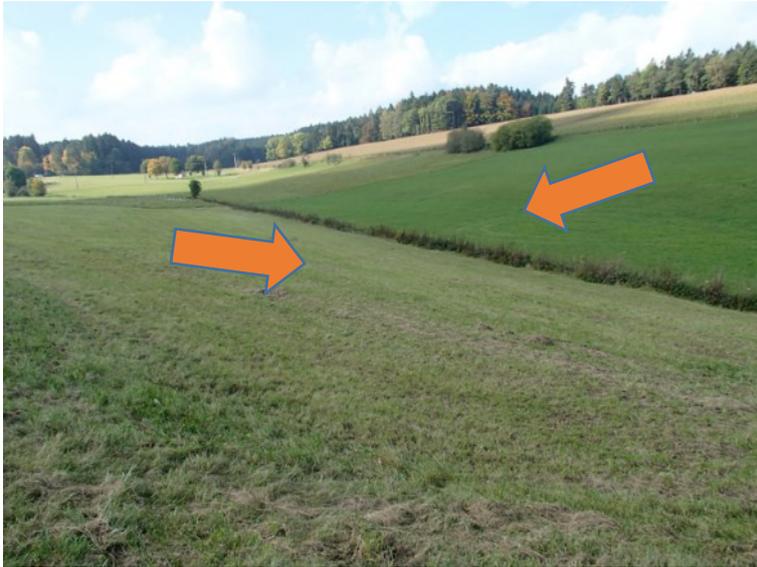
- Gewässerrandstreifen, Eintrag aus der Fläche; Intensiv Wiesen

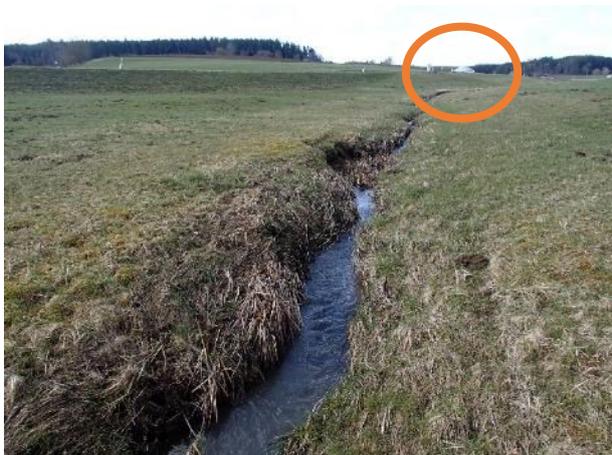
Blick von 14b auf Biogasanlage

- Biogasanlage, liegt zwar auf der anderen Straßenseite, es gib am Gewässer jedoch Einleitungen, die nicht dem SKO Altnuifra zuzuordnen sind, zusätzlich verläuft Abflussbahn direkt zum Bach

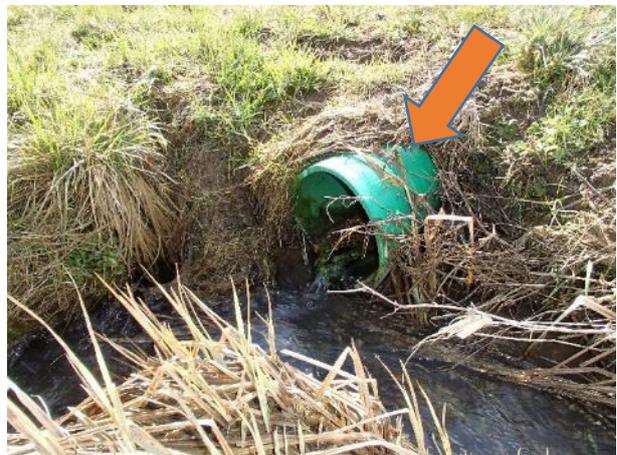
Eileitung oberhalb des SKO Altnuifra

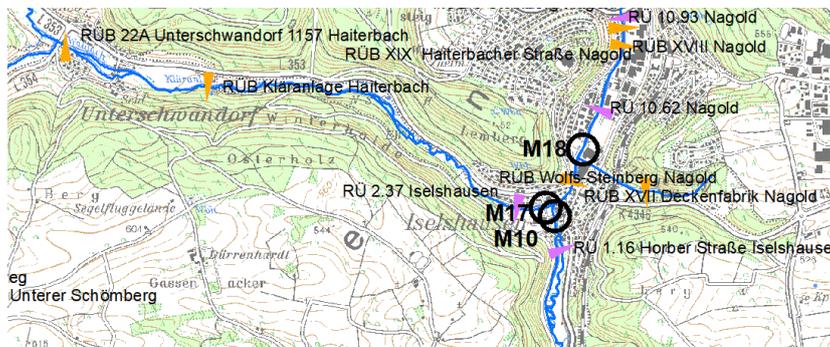
- Einleitstellen Mischwasser

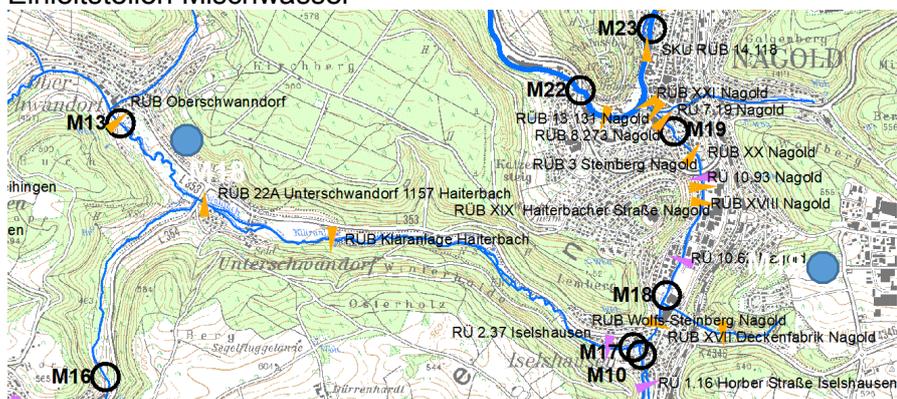
- Einleitstellen Mischwasser

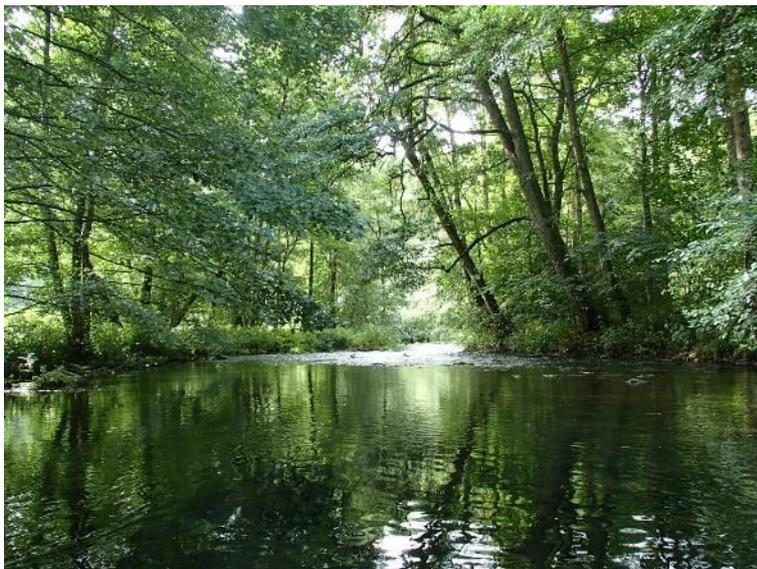
- Erhaltung des Ufergehölzsaums, Zulassen der Eigendynamik

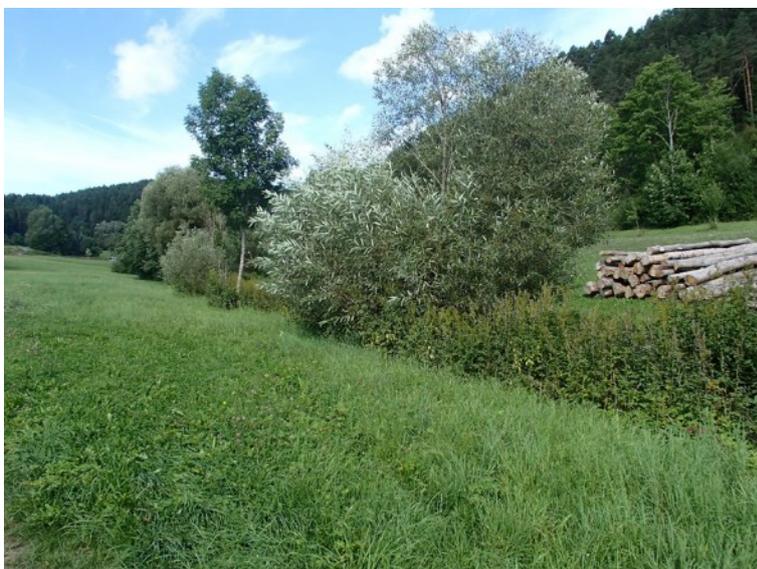
- Wiesennutzung

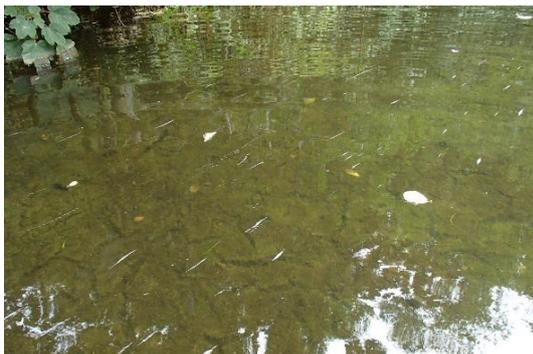
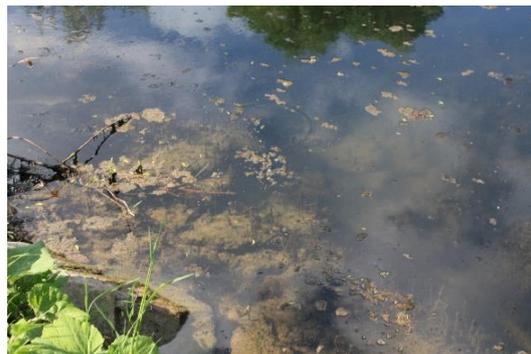
Rückstau, Ausleitung und Schwallbetrieb

- Schlammablagerung in den Stau-bereichen (hier: bei geringem Wasser-stand zuvor getrocknet), Foto M22
- Sohle mit Blocksteine + starke Algenentwicklung, Foto M23

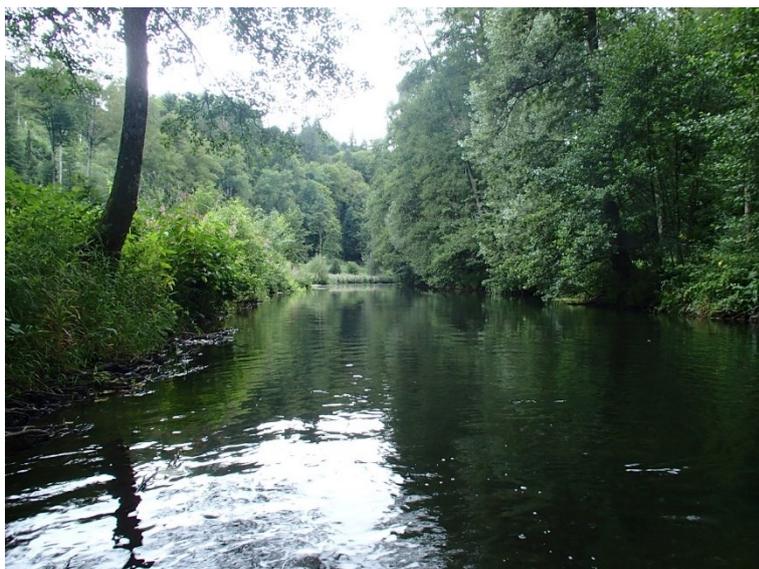
- Erhaltung und Förderung des Ufergehölzsaums
