Gewässerökologische Untersuchung der Nagold und Seitengewässer im Einzugsgebiet des AZV Nagold

Endbericht

Defizite, Belastungsursachen, Maßnahmen,
Zuständigkeiten und weiteres Vorgehen

Januar 2020

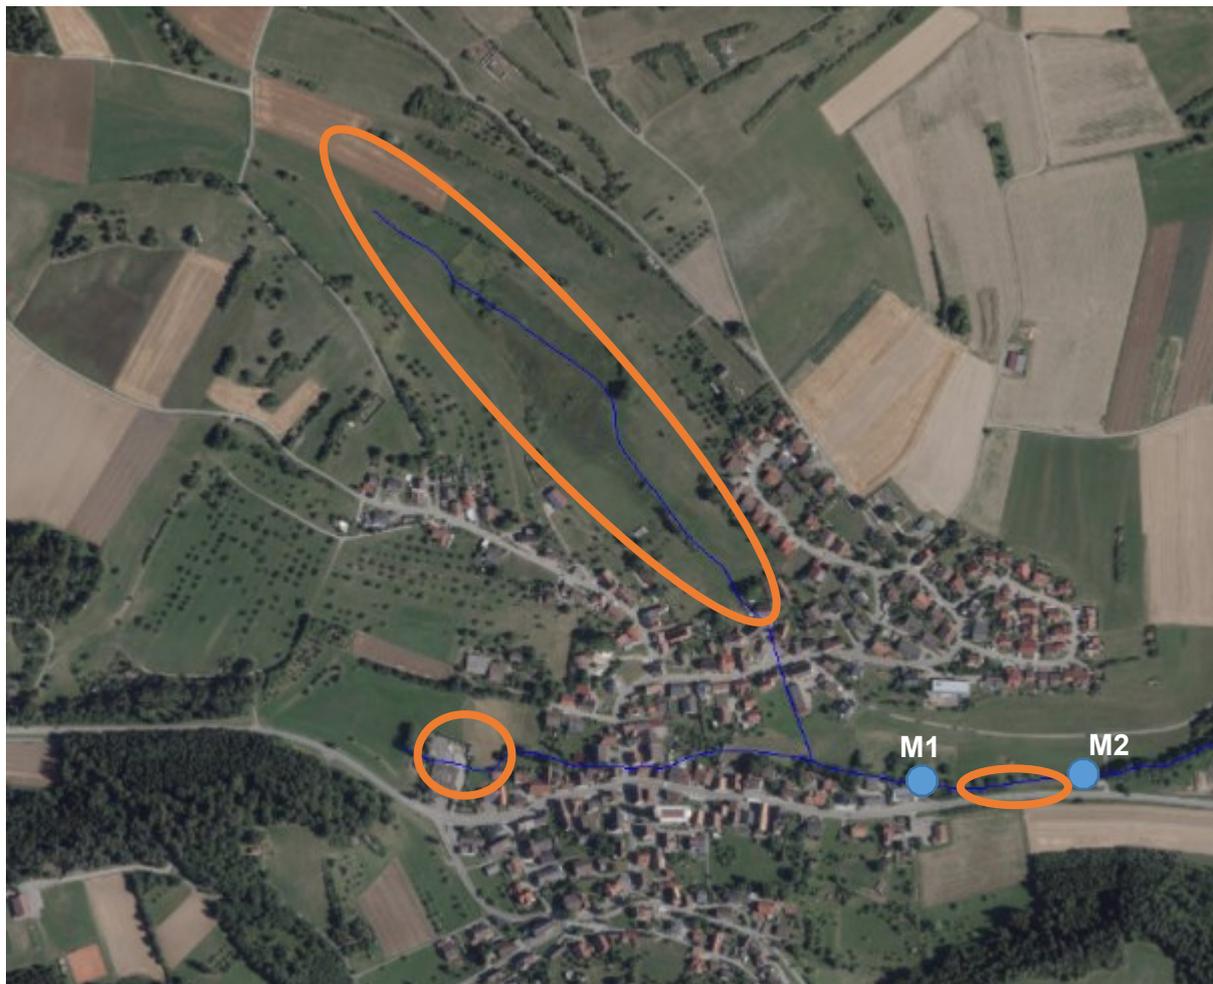
Übersicht M1- M2

Relevante Einzelaspekte für M1:

- Anschlussituation Gewerbe im Quellbereich der Steinach

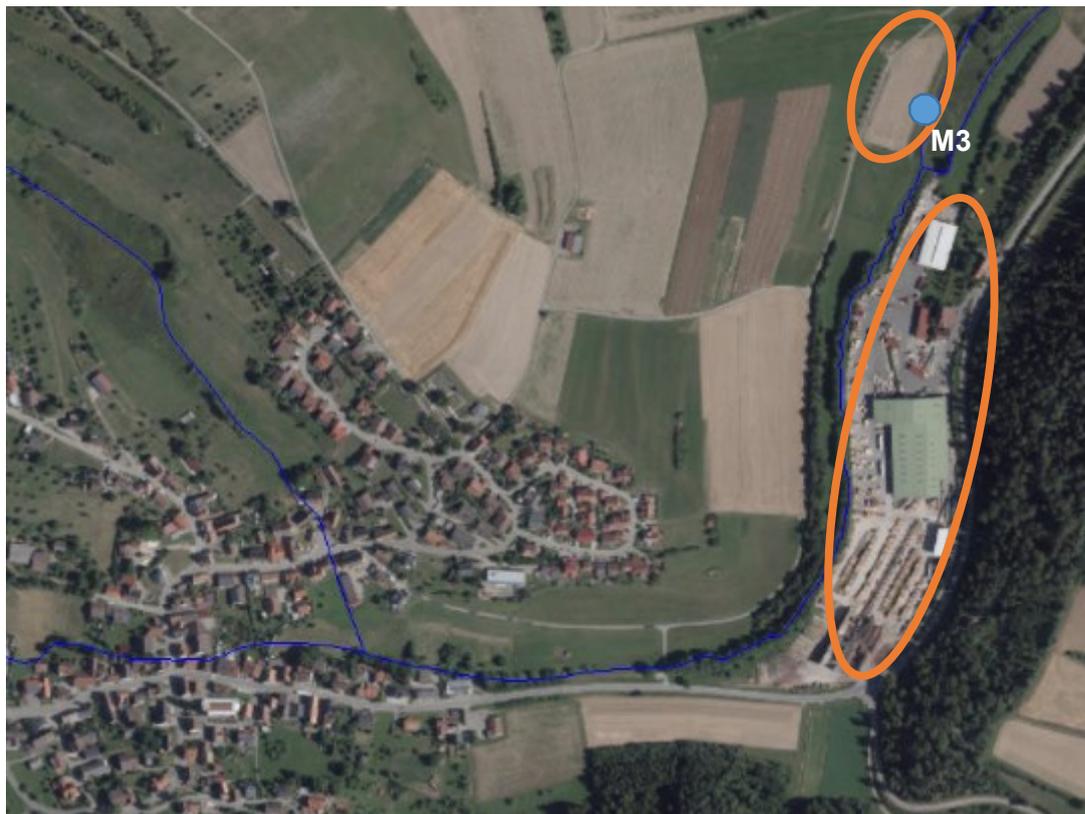
Übersicht M3

Relevante Einzelaspekte für M3:

- Oberflächenabfluss/Erosion der Ackerflächen (laut landnutzung-corine-2012.shp Grünland)

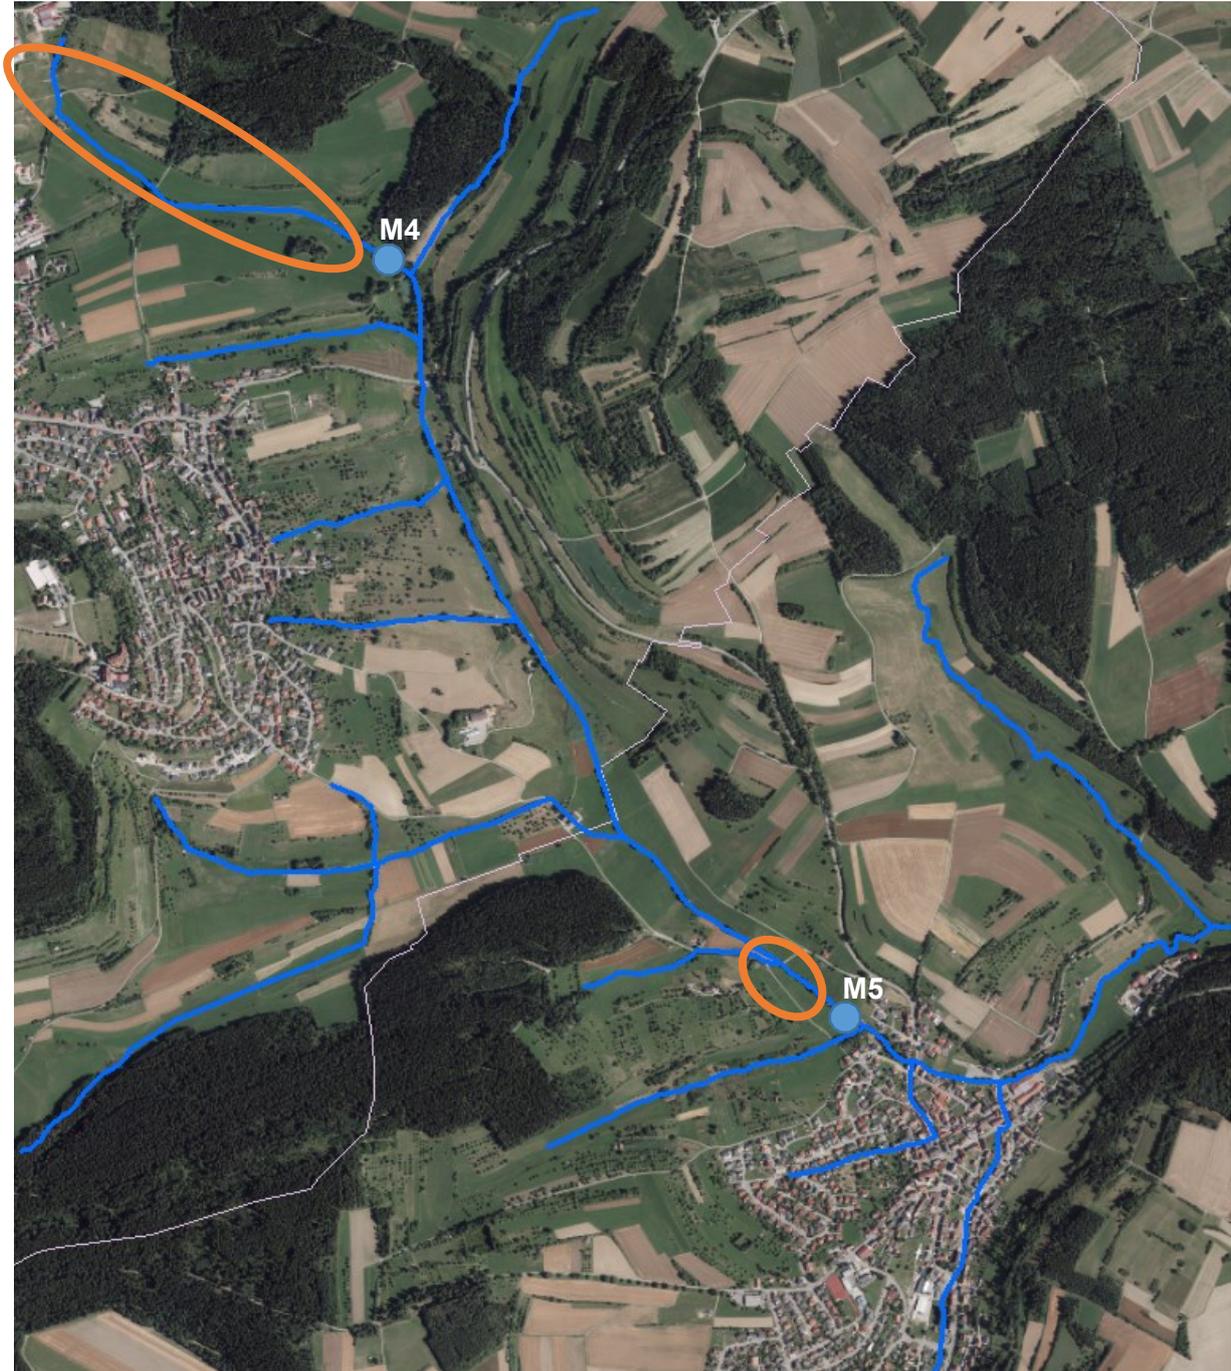
Übersicht M4- M5

Starker Algenbewuchs bereits bei M4 wird als Indiz für eine Nährstoffbelastung aus der Fläche gesehen. Nährstoffe (P) im Oberlauf (vor M4) kommen v.a. aus der Fläche und nicht aus MW-Entlastung → Gewässerrandstreifen/Vermeidung Bodenerosion

Relevante Einzelaspekte für M4 und M5:

- Bodenerosion, Abflussbahnen oh. und uh. M4

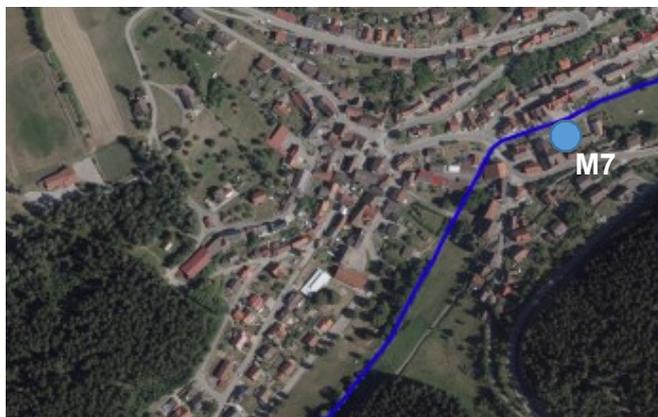
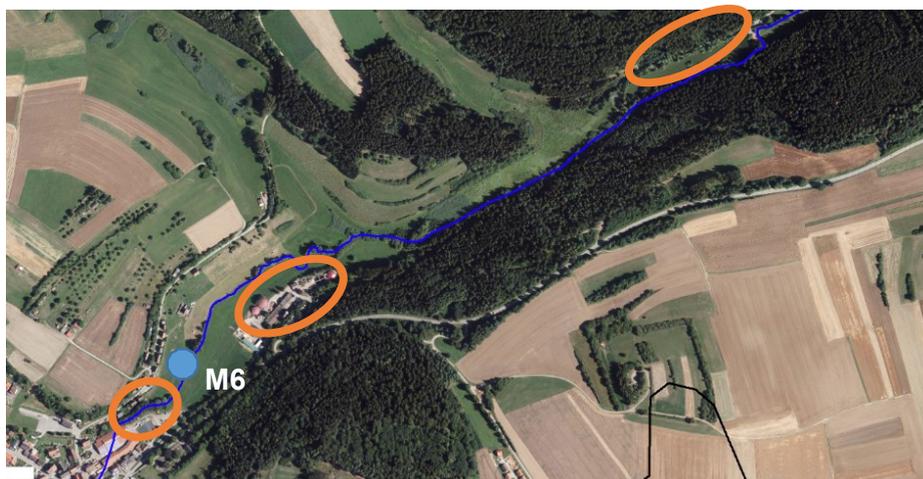
Detail M6 und M7

Relevante Einzelaspekte:

- Entwässerung Hof- und Lagerflächen des landwirtschaftlichen Betriebs (oberhalb M6) und der Biogasanlage (oberhalb M7)

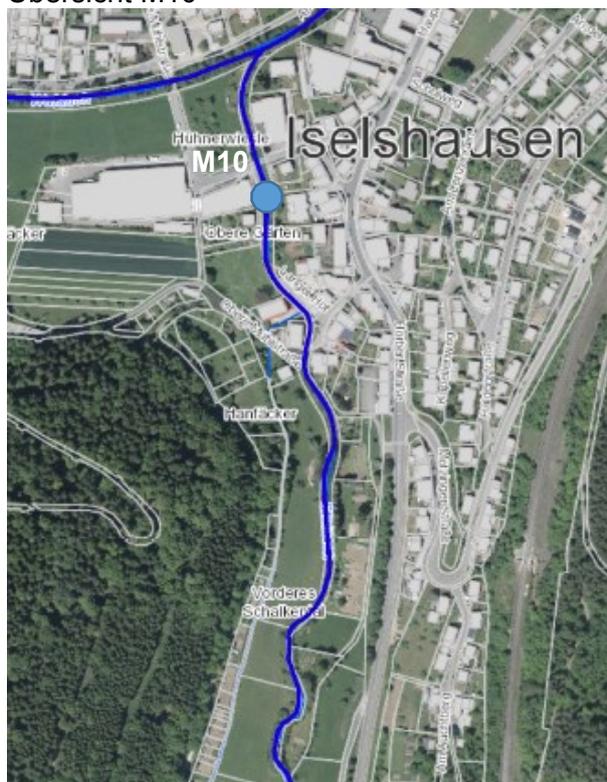
Übersicht M10

Relevante Einzelaspekte M10:

- Gewässerstruktur, Sohle/Uferböschung im Siedlungsbereich

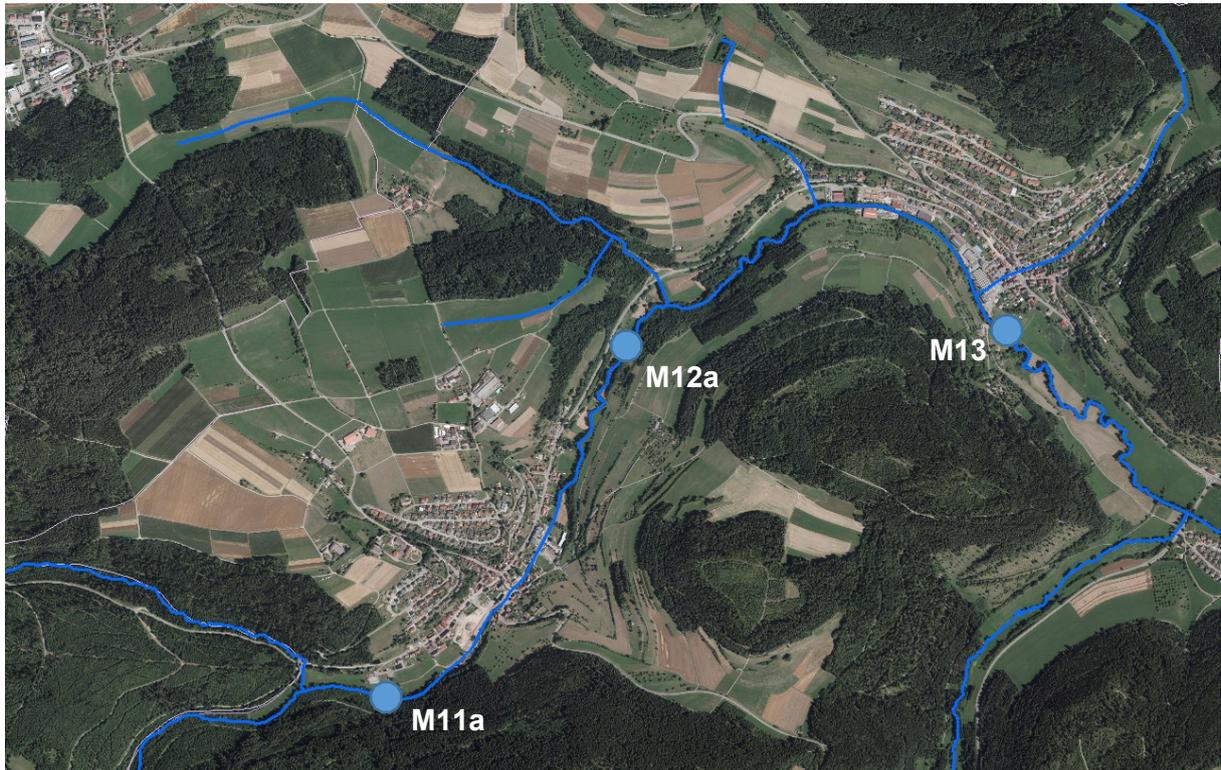
Übersicht M11a – M13

Relevante Einzelaspekte für M11 bis M12:

- Algenaufwuchs, Foto M12
- Abflussbahnen M11a und oh. M12a aus Wald und Wiesenflächen

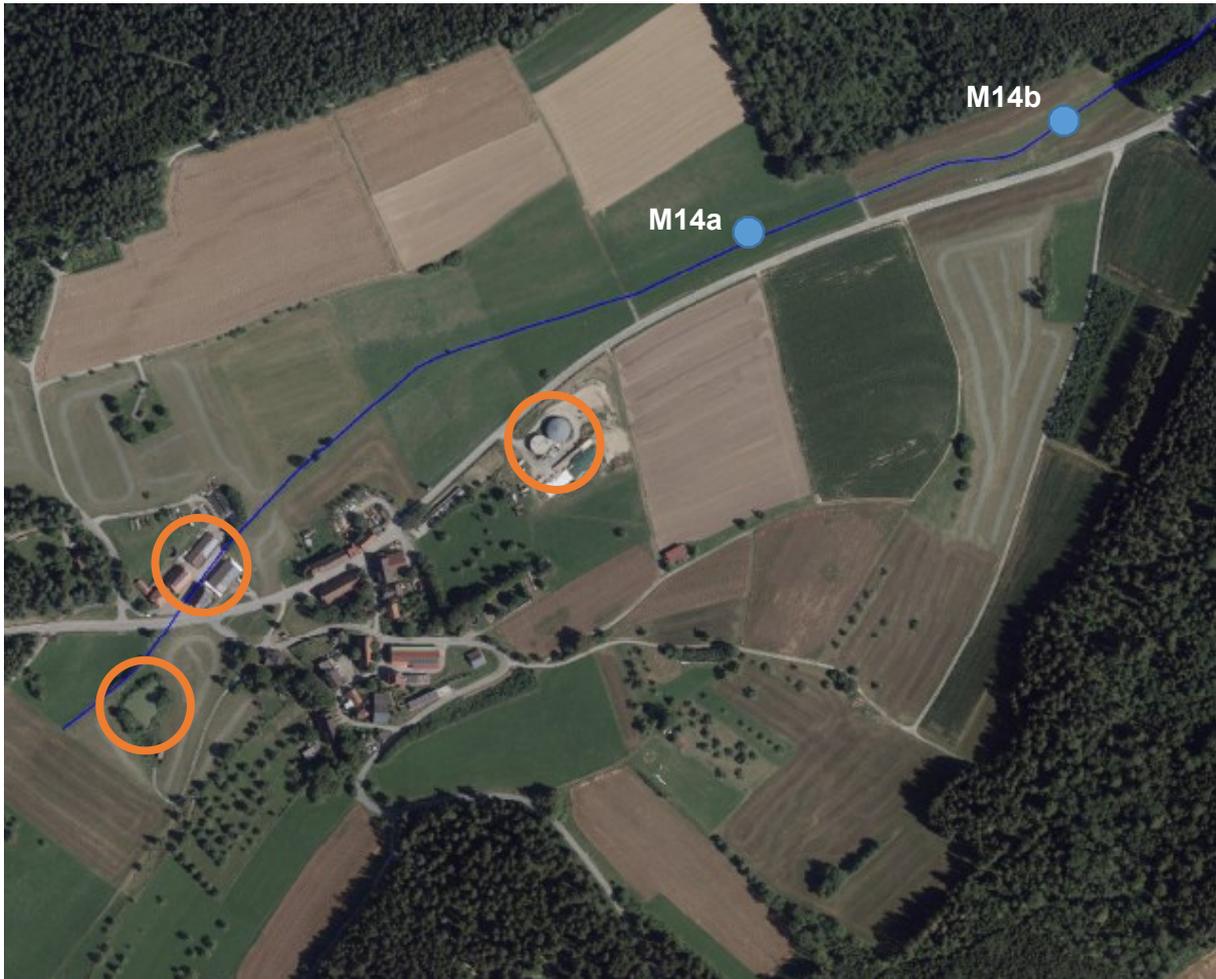
Übersicht M14a - M14b

Relevante Einzelaspekte für M14a:

- Gewässerrandstreifen, Eintrag aus der Fläche; Intensiv Wiesen

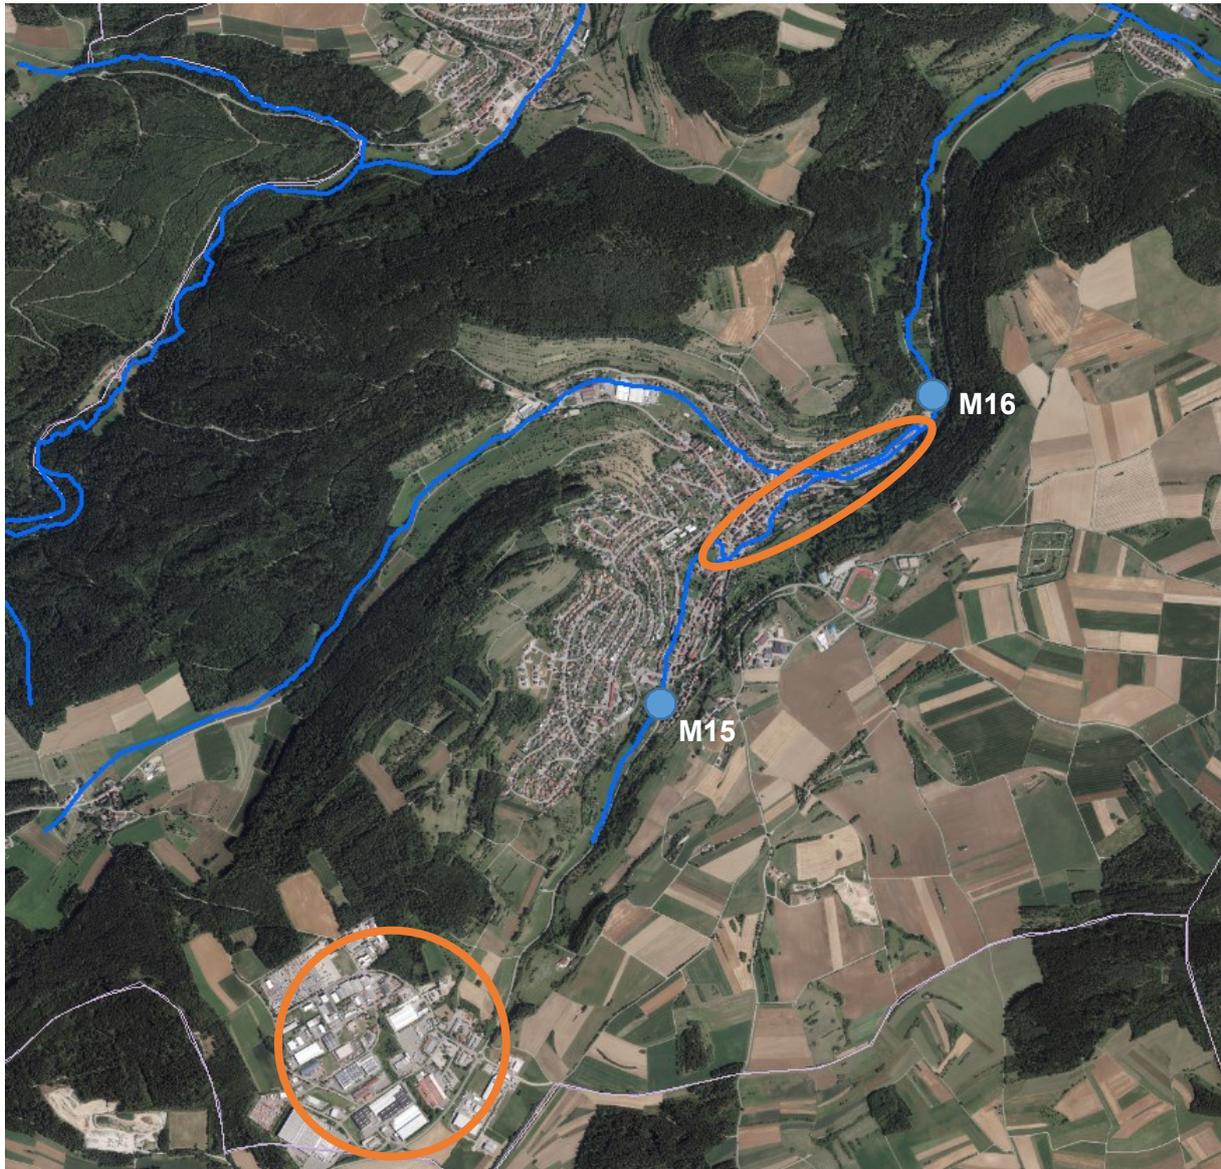
**Relevante Einzelaspekte für M15:**

- Belastungsursache im Moment nicht bekannt

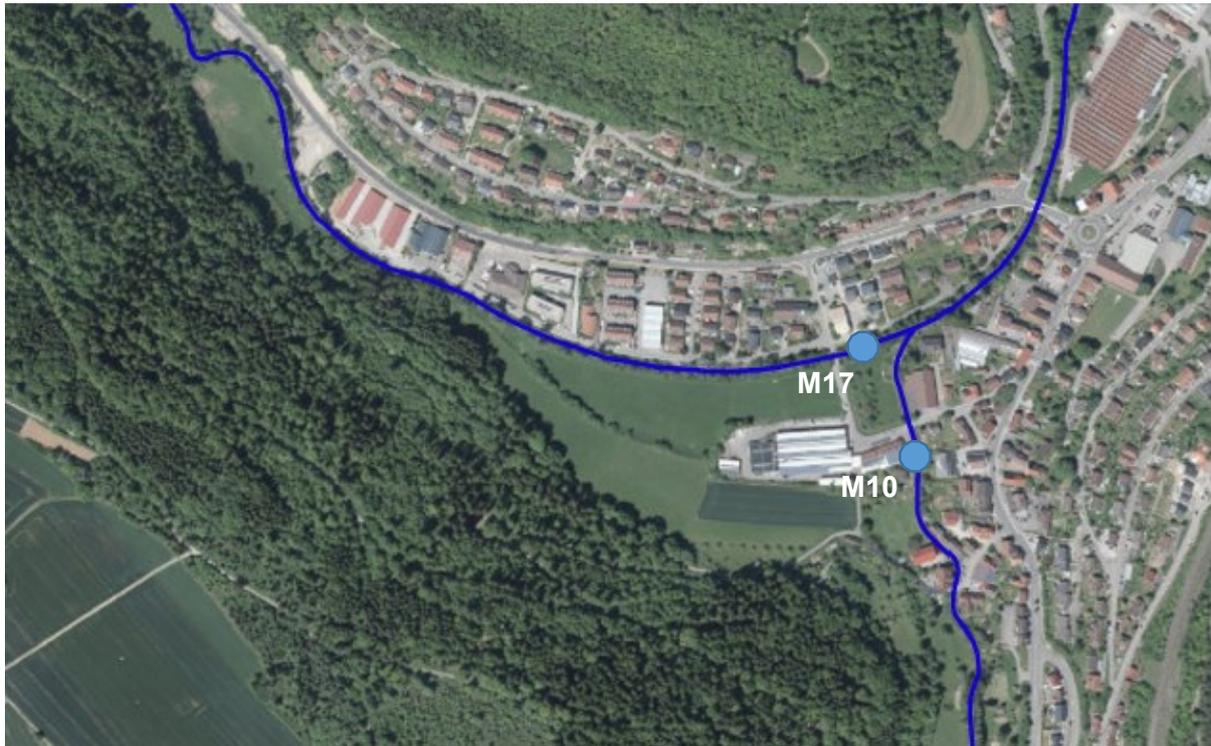
Übersicht M17 (zusätzlich dargestellt M10 an der Steinach)

Relevante Einzelaspekte für M17:

- Einleitstellen Mischwasser

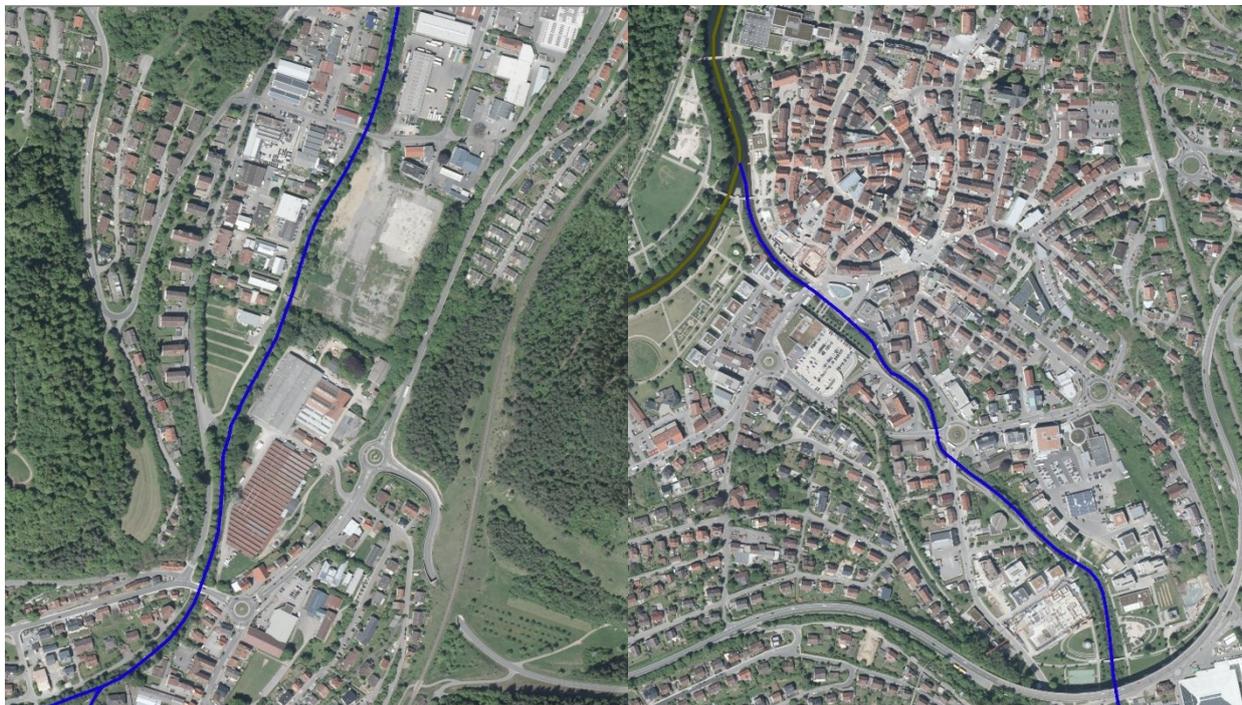
Übersicht M19

Relevante Einzelaspekte für M18 und M19:

- Einleitstellen Mischwasser

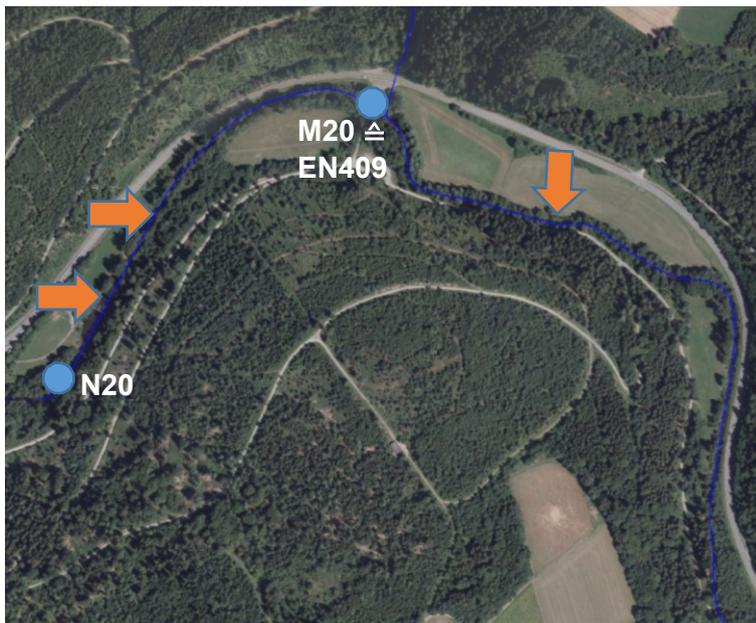
Übersicht M20, EN409 (WRRL-Monitoring 2016 und N3 (Monitoring Nagold, ALAND 2019)

Relevante Einzelaspekte für M20:

- Erhaltung des Ufergehölzsaums, Zulassen der Eigendynamik

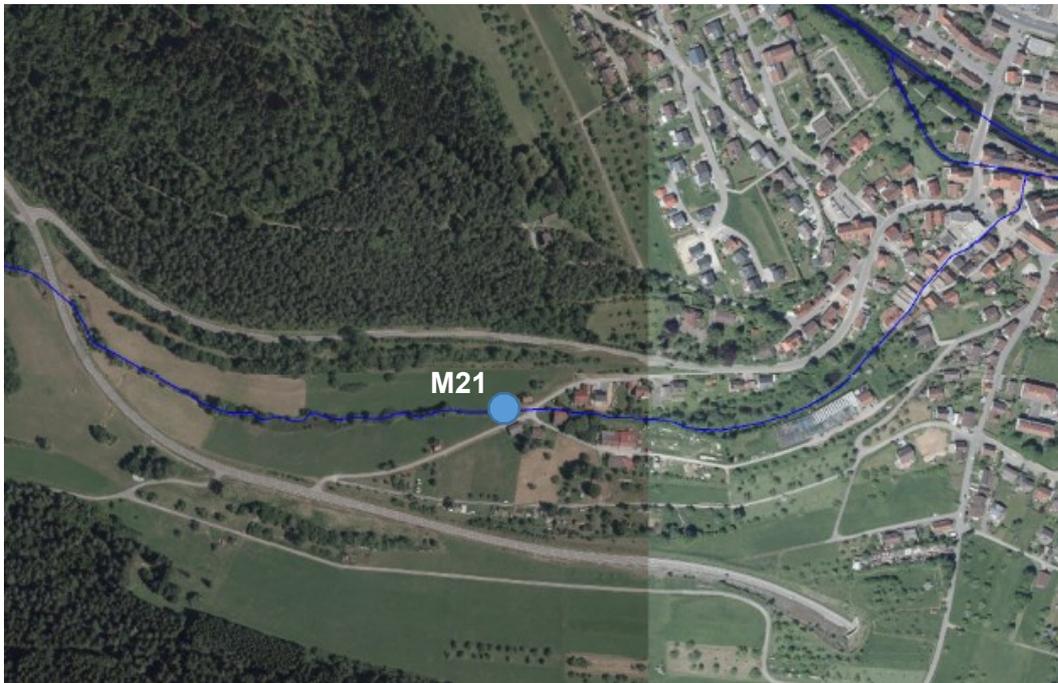
Übersicht M21

Relevante Einzelaspekte für M21:

- Wiesennutzung

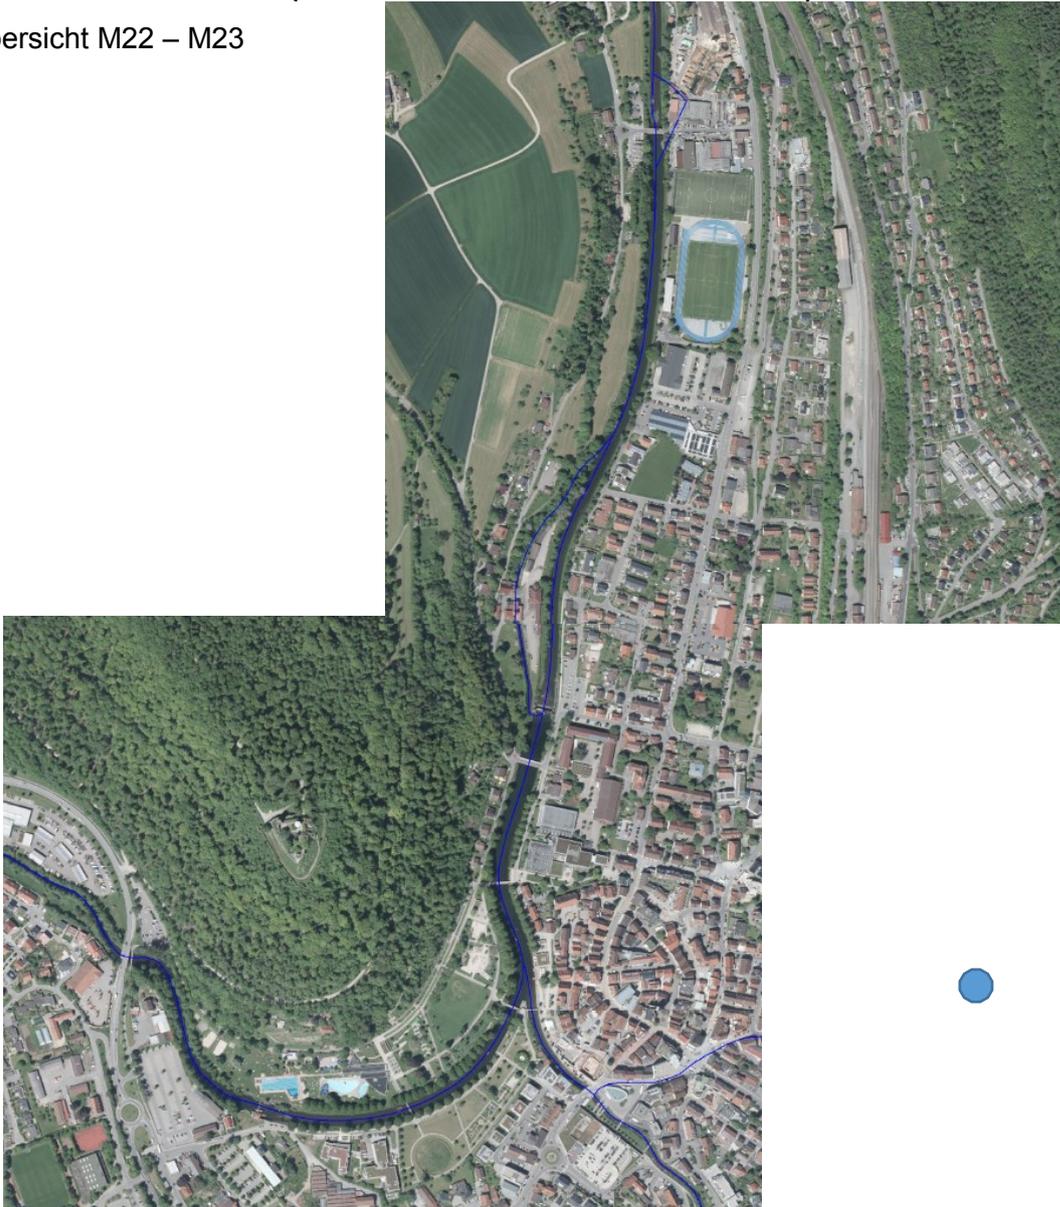
Übersicht M22 – M23

Relevante Einzelaspekte für M22 und M23:

Rückstau, Ausleitung und Schwallbetrieb

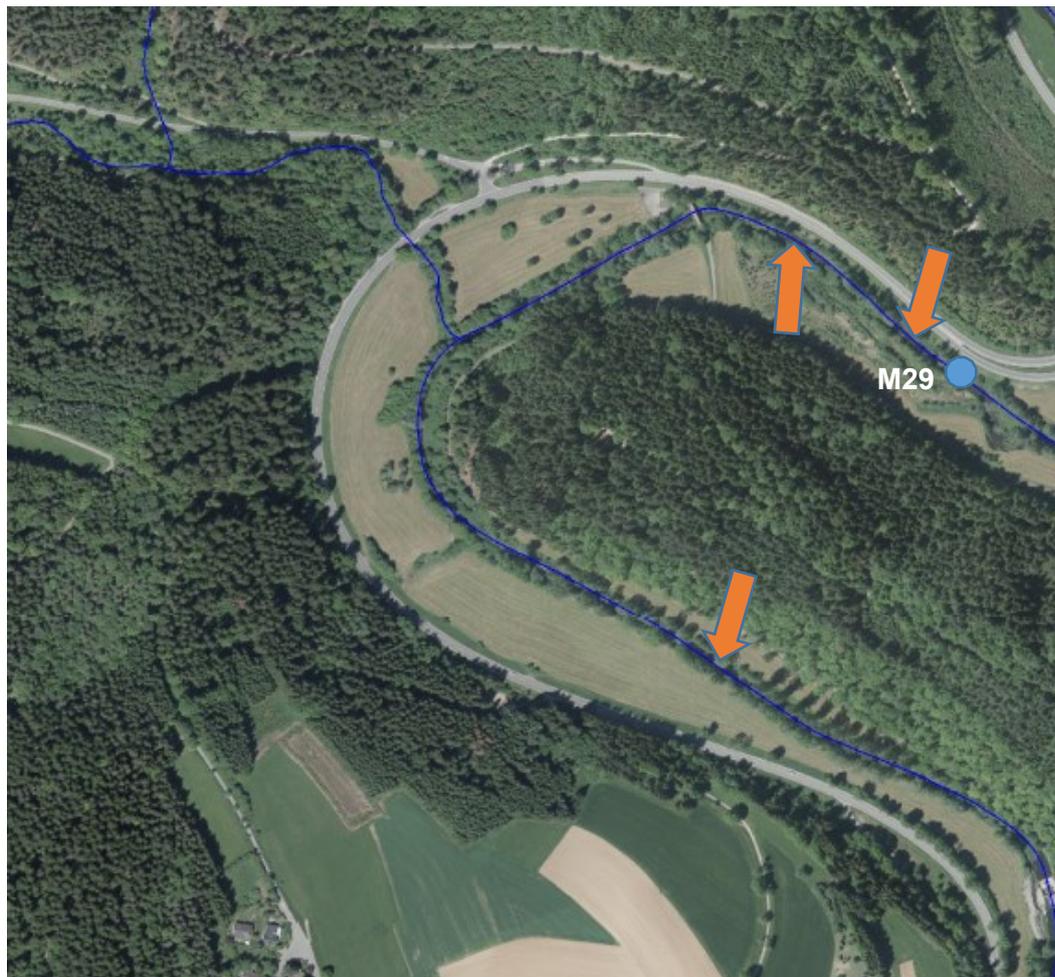
Übersicht Maßnahmen (Orthobilder und Fotodokumentation):
Übersicht M29

Relevante Einzelaspekte für M29:

- Erhaltung und Förderung des Ufergehölzsaums
